## Rozety tramwajowe w Koszalinie (zdjęcia)

Wpisany przez Krzysztof Wojnicki

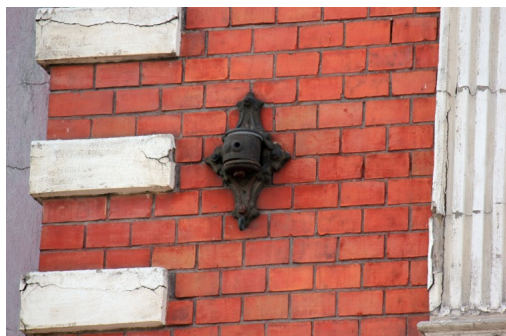
Rozeta posiadała mocną żeliwną podstawę zdobioną ornamentami, niekiedy bardzo wymyślnymi, przykręcaną do ściany czterema solidnymi śrubami. Podstawa była tak uformowana, że obejmowała wkładaną tuleję, oddzieloną od niej warstwą twardej gumy. Nadawało jej to elastyczność i cechy przegubu, który w przeciwieństwie do sztywnego zawiesia

mógł nieznacznie, na kilka milimetrów, odchyłać się od osi pionowej. Guma spełniała też rolę izolatora, który w razie przebicia z przewodu trakcyjnego, chronił sieć przed upływem prądu po mokrej ścianie budynku. Tuleja posiadała trzy otwory, rozmieszczone mniej więcej co 45 stopni, służące do wkręcania haków podtrzymujących linkę, która dzięki temu mogła odchodzić od ściany pod kątem prostym, ale też pod kątem ostrym w lewo lub w prawo, co dawało możliwość dostosowania zawiesia do istniejących warunków. Tuleja mogła również wykonywać ruch obrotowy, wokół swej osi, amortyzując ruchy traktacji wywołane wiatrem czy przejeżdżającym tramwajem. Niektóre z rozet koszalińskich zastygły zwrócone w kierunku, w którym biegła linka, stając się ostatnimi, niemymi świadkami tamtych czasów.

Niemcy nazywali je *Oberleitungsrosetten*, co tłumaczy się jako rozeta sieci trakcyjnej lub linii napowietrznej, ale w użyciu były również inne określenia: rozeta trakcyjna, rozeta naścienna, kotwa ścienna, rozeta namurna, czy po prostu przyścianie. My będziemy je nazywać rozetami tramwajowymi, żeby łatwiej było je skojarzyć. Urządzenie do zawieszania trakcji elektrycznej tramwajów, biegnące w górnej linii budynków, około 5 metrów nad ziemią. Do niego mocowano stalową linkę, która z kolei podtrzymywała przewody elektryczne napędzające tramwaj.
